Ergänzung der Grundrisse um genauere Informationen, die dem Gesamtgutachten entnommen worden sind.
Aufgestellt am 27.5.2019, B. Sunder, FB 811, HLG

Grundschule Lüne
Am Domänenhof 9
21337 Lüneburg
1. OG

AB - Dr. A. Berg GmbH
Planungsbüro für
Schadstoffanliegerung &
Brandschutz
Auftragsnummer | A19,070
Plannummer: 3
Datum: 27.05.2019

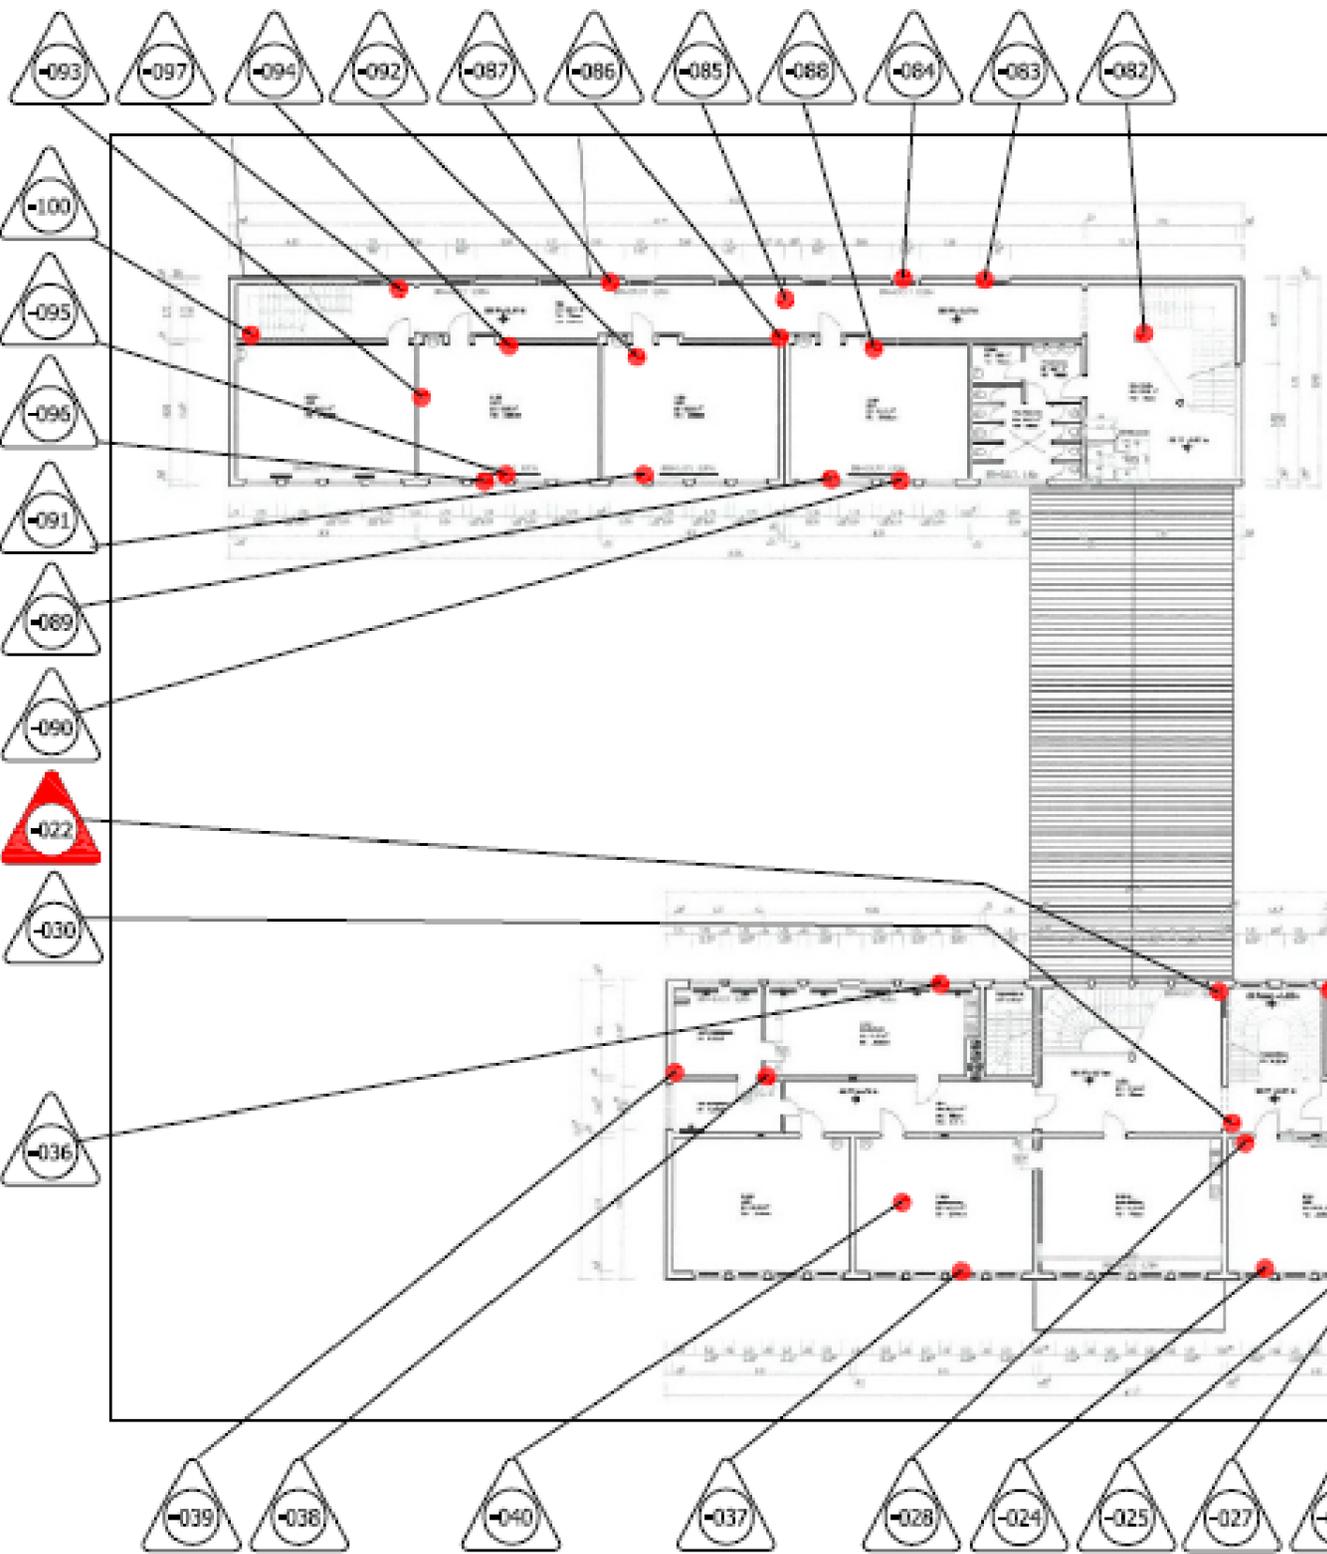
Außenwand
Fenster-
leibung
Heizkörper-
nische
Boden
Kleber
Asbest
Bestätigung
2014
Decke

Außenwand Innenwand Decke Heizkörper-
nische Decke Heizkörper-
nische Fensterleibung Außenwand Innenwand PVC ok
Kleber Asbest

Feuchtigkeits-
sperre unter
Fliesen
PAK 10,9 mg/kg
Kein Asbest

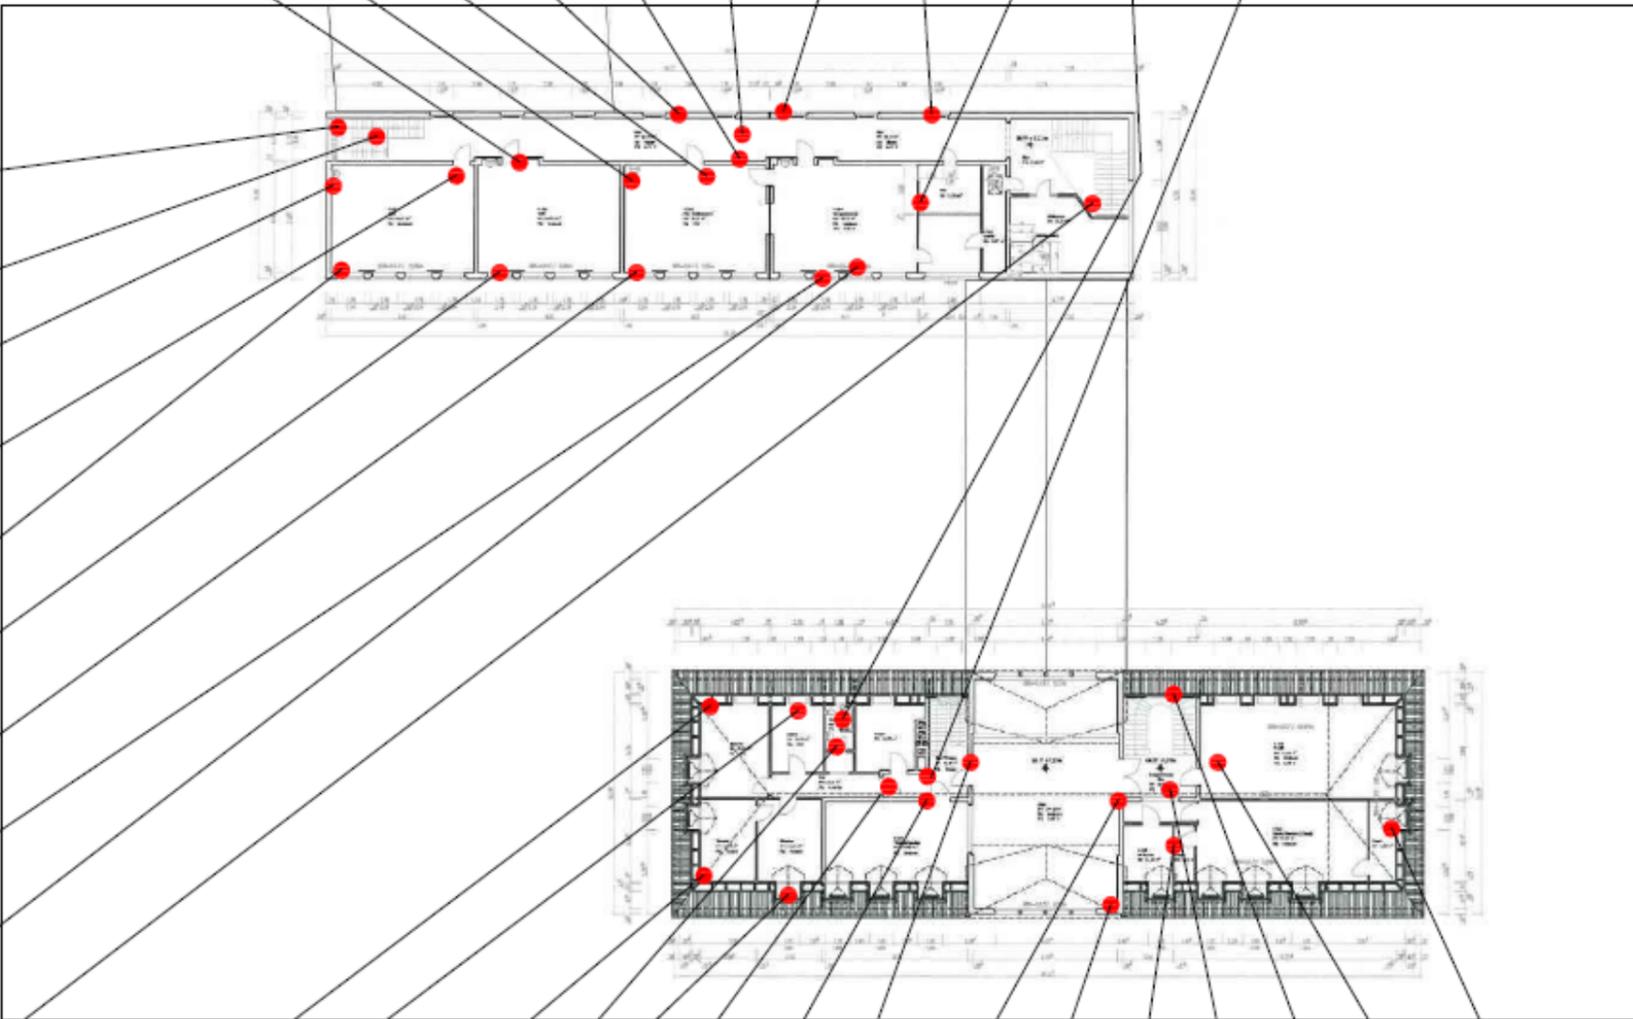
Grundschule Lüne
 Am Domänenhof 9
 21337 Lüneburg
 DG

Decke Decke Außenwand-
 bekleidung Innenwand Heizkörper-
 nische Innenwand Innenwand Innenwand Boden ok Außenwand Innenwand Innenwand
 Kleber Asbest Asbest Asbest
 Decke Außenwand

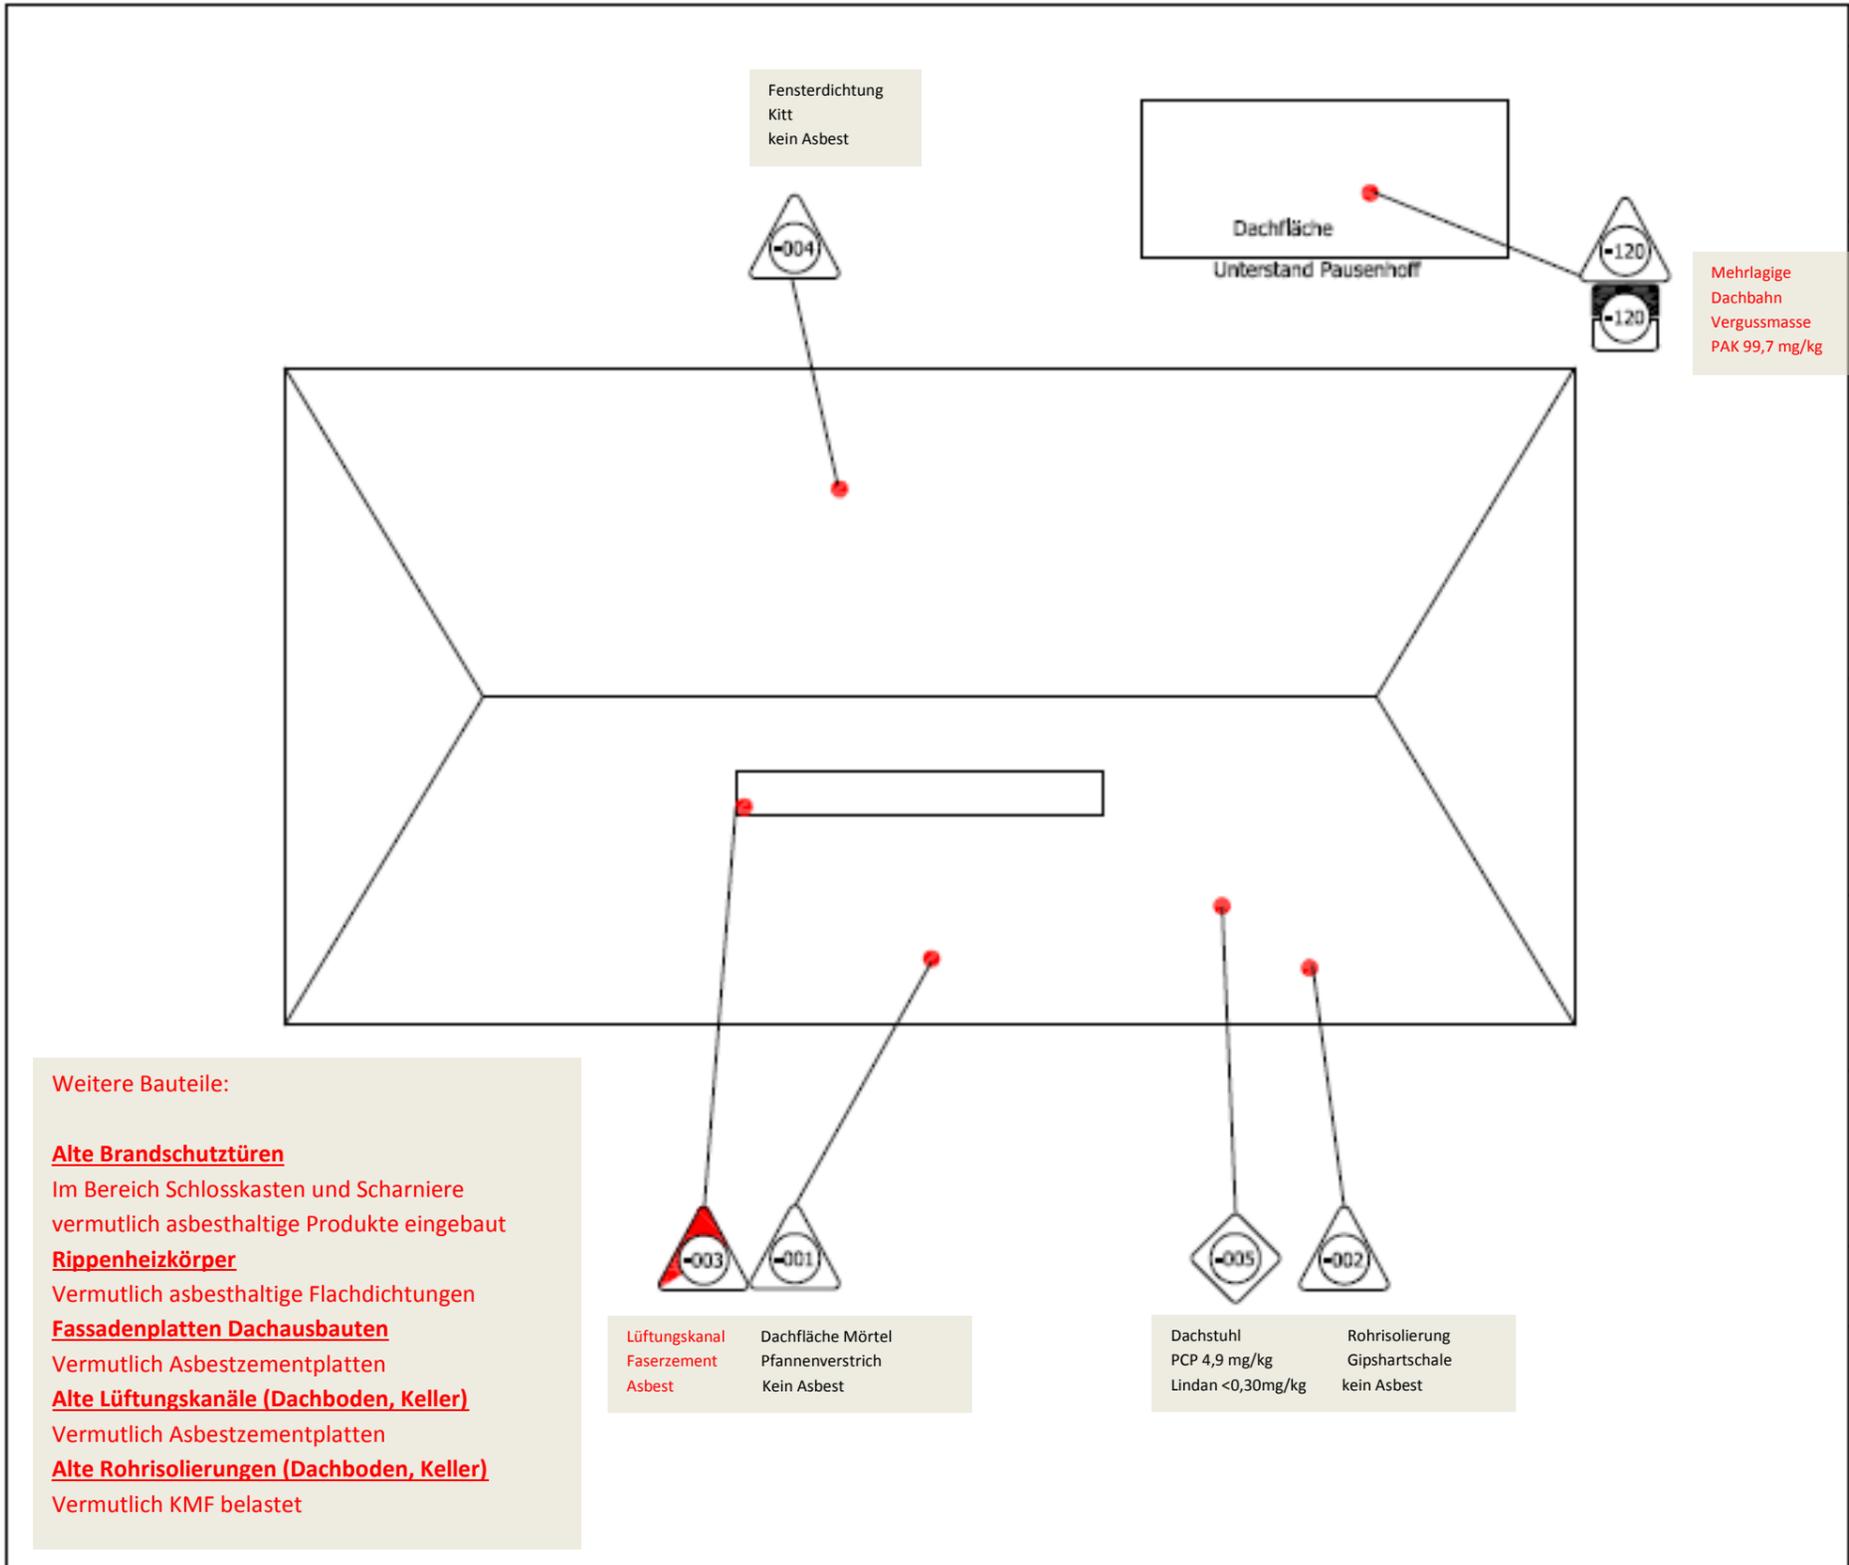
Grundschule Lüne
 Am Domänenhof 9
 21337 Lüneburg
 Dachstuhl

Alte Brandschutztüren
 Im Bereich Schlosskasten und Scharniere vermutlich asbesthaltige Produkte eingebaut

Rippenheizkörper
 Vermutlich asbesthaltige Flachdichtungen

Fassadenplatten Dachausbauten
 Vermutlich Asbestzementplatten

Alte Lüftungskanäle (Dachboden, Keller)
 Vermutlich Asbestzementplatten

Alte Rohrisolierungen (Dachboden, Keller)
 Vermutlich KMF belastet

Lüftungskanal
 Faserzement
 Asbest

Dachfläche Mörtel
 Pfannenverstrich
 Kein Asbest

Dachstuhl
 PCP 4,9 mg/kg
 Lindan <0,30mg/kg

Rohrisolierung
 Gipshartschale
 kein Asbest
