INSTITUT FÜR  
BAUMPFLERGE  
HAMBURG

**Ergebnisprotokoll der baumbiologischen Untersuchung einer Rosskastanie  
mittels Wurzelsuchgrabung auf dem Grundstück  
Lindenstraße 30 in 21335 Lüneburg  
(Projekt-Nr. 41-19-04-28)**

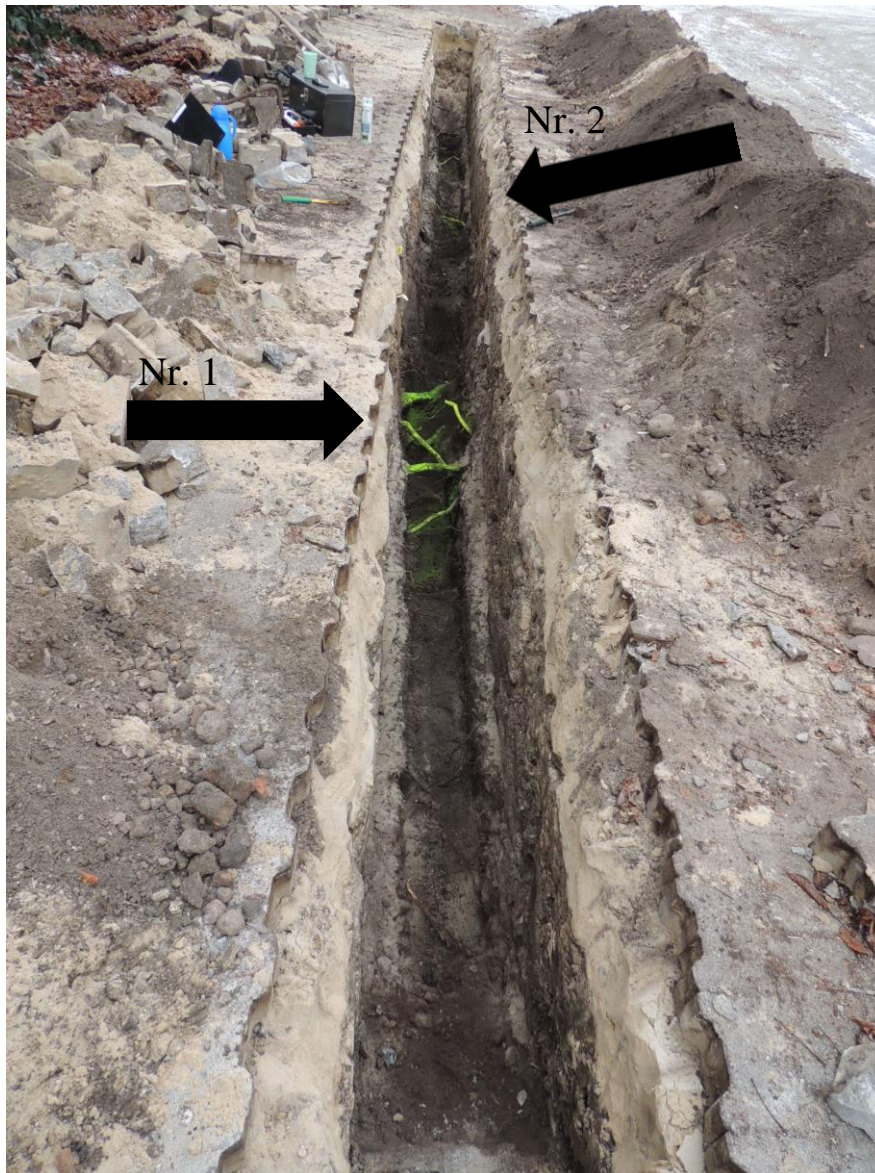
Der **Suchgraben** wurde über eine Länge von ca. 11 m bis in eine Tiefe von ca. 0,9 m am 22. Januar 2019 ohne Information an den Unterzeichner mit einem Mini-Bagger entlang der westlichen Außenkante in einem Abstand von ca. 2,5 m erstellt. Der Suchgraben wies bis in diese Tiefe nur Bauschutt auf. Ab einer Tiefe von ca. 0,9 m bis in einer Tiefe von 1,5 m wurde der Suchgraben am 23. Januar 2019 im Beisein des Unterzeichners in Handschachtung erstellt. Die Grabung erfolgte hinter den noch angeschlossenen Erdkabeln des Energiegrundversorgers. Die Erdkabel wurden durch den Energiegrundversorger in den 80er Jahren in einer Tiefe von ca. 70 cm verlegt. In dem 11 m langen Suchgraben wurde auf einer Länge von ca. 1,5 m eine

Durchwurzelung mit insgesamt sieben Wurzeln mit Durchmessern von ca. 2 cm bis ca. 7 cm in ca. 120 cm bis 150 cm Tiefe vorgefunden. (Abb. 2). Nur zwei weitere Wurzeln mit Durchmessern von ca. 2 cm wurden außerhalb dieses Bereiches vorgefunden. Es handelt sich eindeutig um Wurzeln der Rosskastanie. Weitere Wurzeln wurden im 11 m langen erstellten Suchgraben nicht vorgefunden.

Abb. 1: Blick auf den 11 m langen Suchgraben; Pfeil Nr. 1 zeigt auf den stark durchwurzelteten Bereich; Pfeil Nr. 2 zeigt auf die beiden weiteren Wurzeln, die etwas außerhalb dieses Bereiches gefunden wurden

Aufgrund des geringen Abstandes zwischen Rosskastanie und Suchgrabung sowie der relativ geringen Durchwurzelung kann aus baumgutachterlicher Sicht gefolgert werden, dass die geplanten Tiefbaumaßnahmen nach Einbringung eines Wurzelvorhanges im Bereich des Wurzelvorkommens keine nachhaltige Beeinträchtigung für den Baum mit sich bringen.

Zum Schutz der Rosskastanie auf den Nachbargrundstück sind geeignete Baumschutz- bzw. Schadensbegrenzungsmaßnahmen gemäß DIN 18920 zu ergreifen, um Schäden zu vermeiden bzw. diese so gering wie möglich ausfallen zu lassen. Es wird empfohlen, unmittelbar im Bereich der jetzt erfolgten Suchgrabung einen ortsfesten, mindestens 2.0 m hohen Baumschutzzaun bereits vor Beginn des Bauvorhabens aufzustellen. Der Einbau eines Wurzelvorhanges im Bereich des Wurzelvorkommens ist, wie im Kapitel 6 beschrieben, zwingend erforderlich.

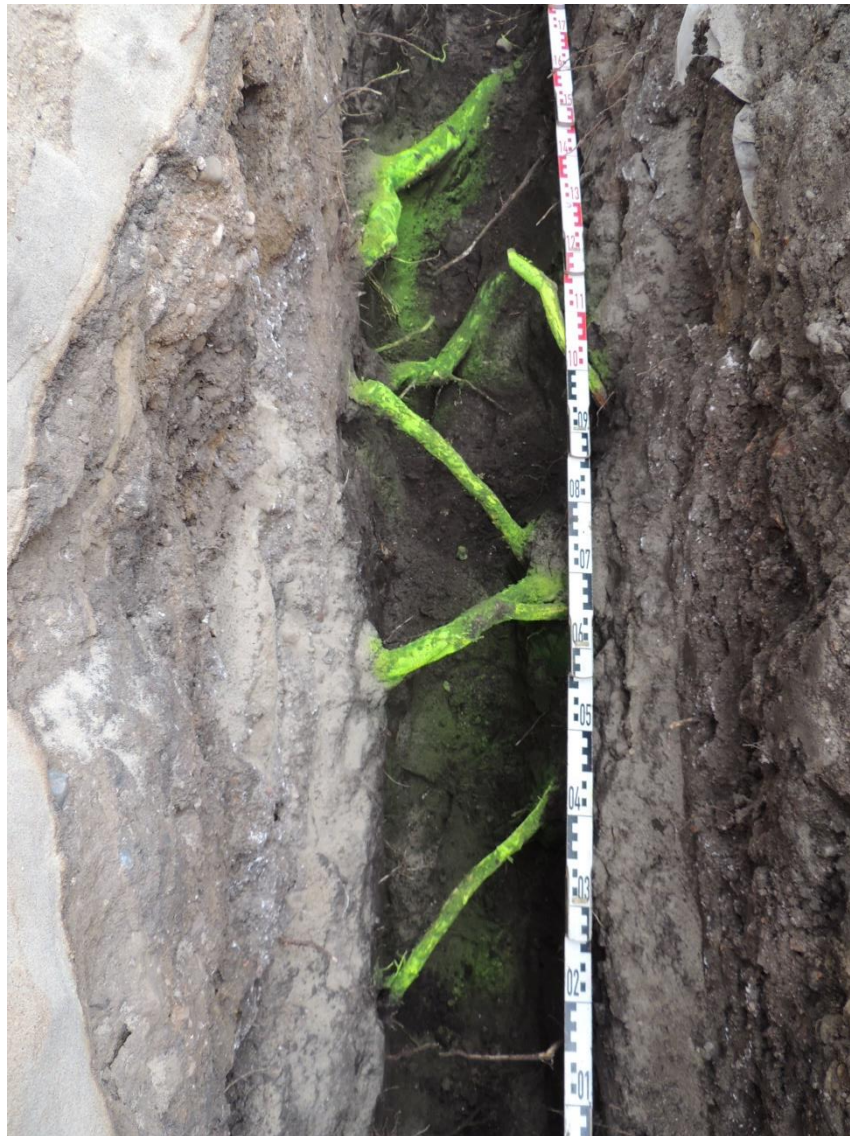
Abb. 2: Der stark durchwurzelte Bereich im Suchgraben ist 1,5 m lang;  
in diesem Bereich wurden sieben Wurzeln vorgefunden
