Ergänzung der Grundrisse um genauere Informationen, die dem Gesamtgutachten entnommen worden sind.
Aufgestellt am 27.5.2019, B. Sunder, FB 811, HLG

Grundschule Lüne
Am Domänenhof 9
21337 Lüneburg
1. OG

AB - Dr. A. Berg GmbH
Planungsbüro für
Schadstoffanliegerung &
Brandschutz
Auftragsnummer | A19,070
Plannummer: 3
Datum: 27.05.2019

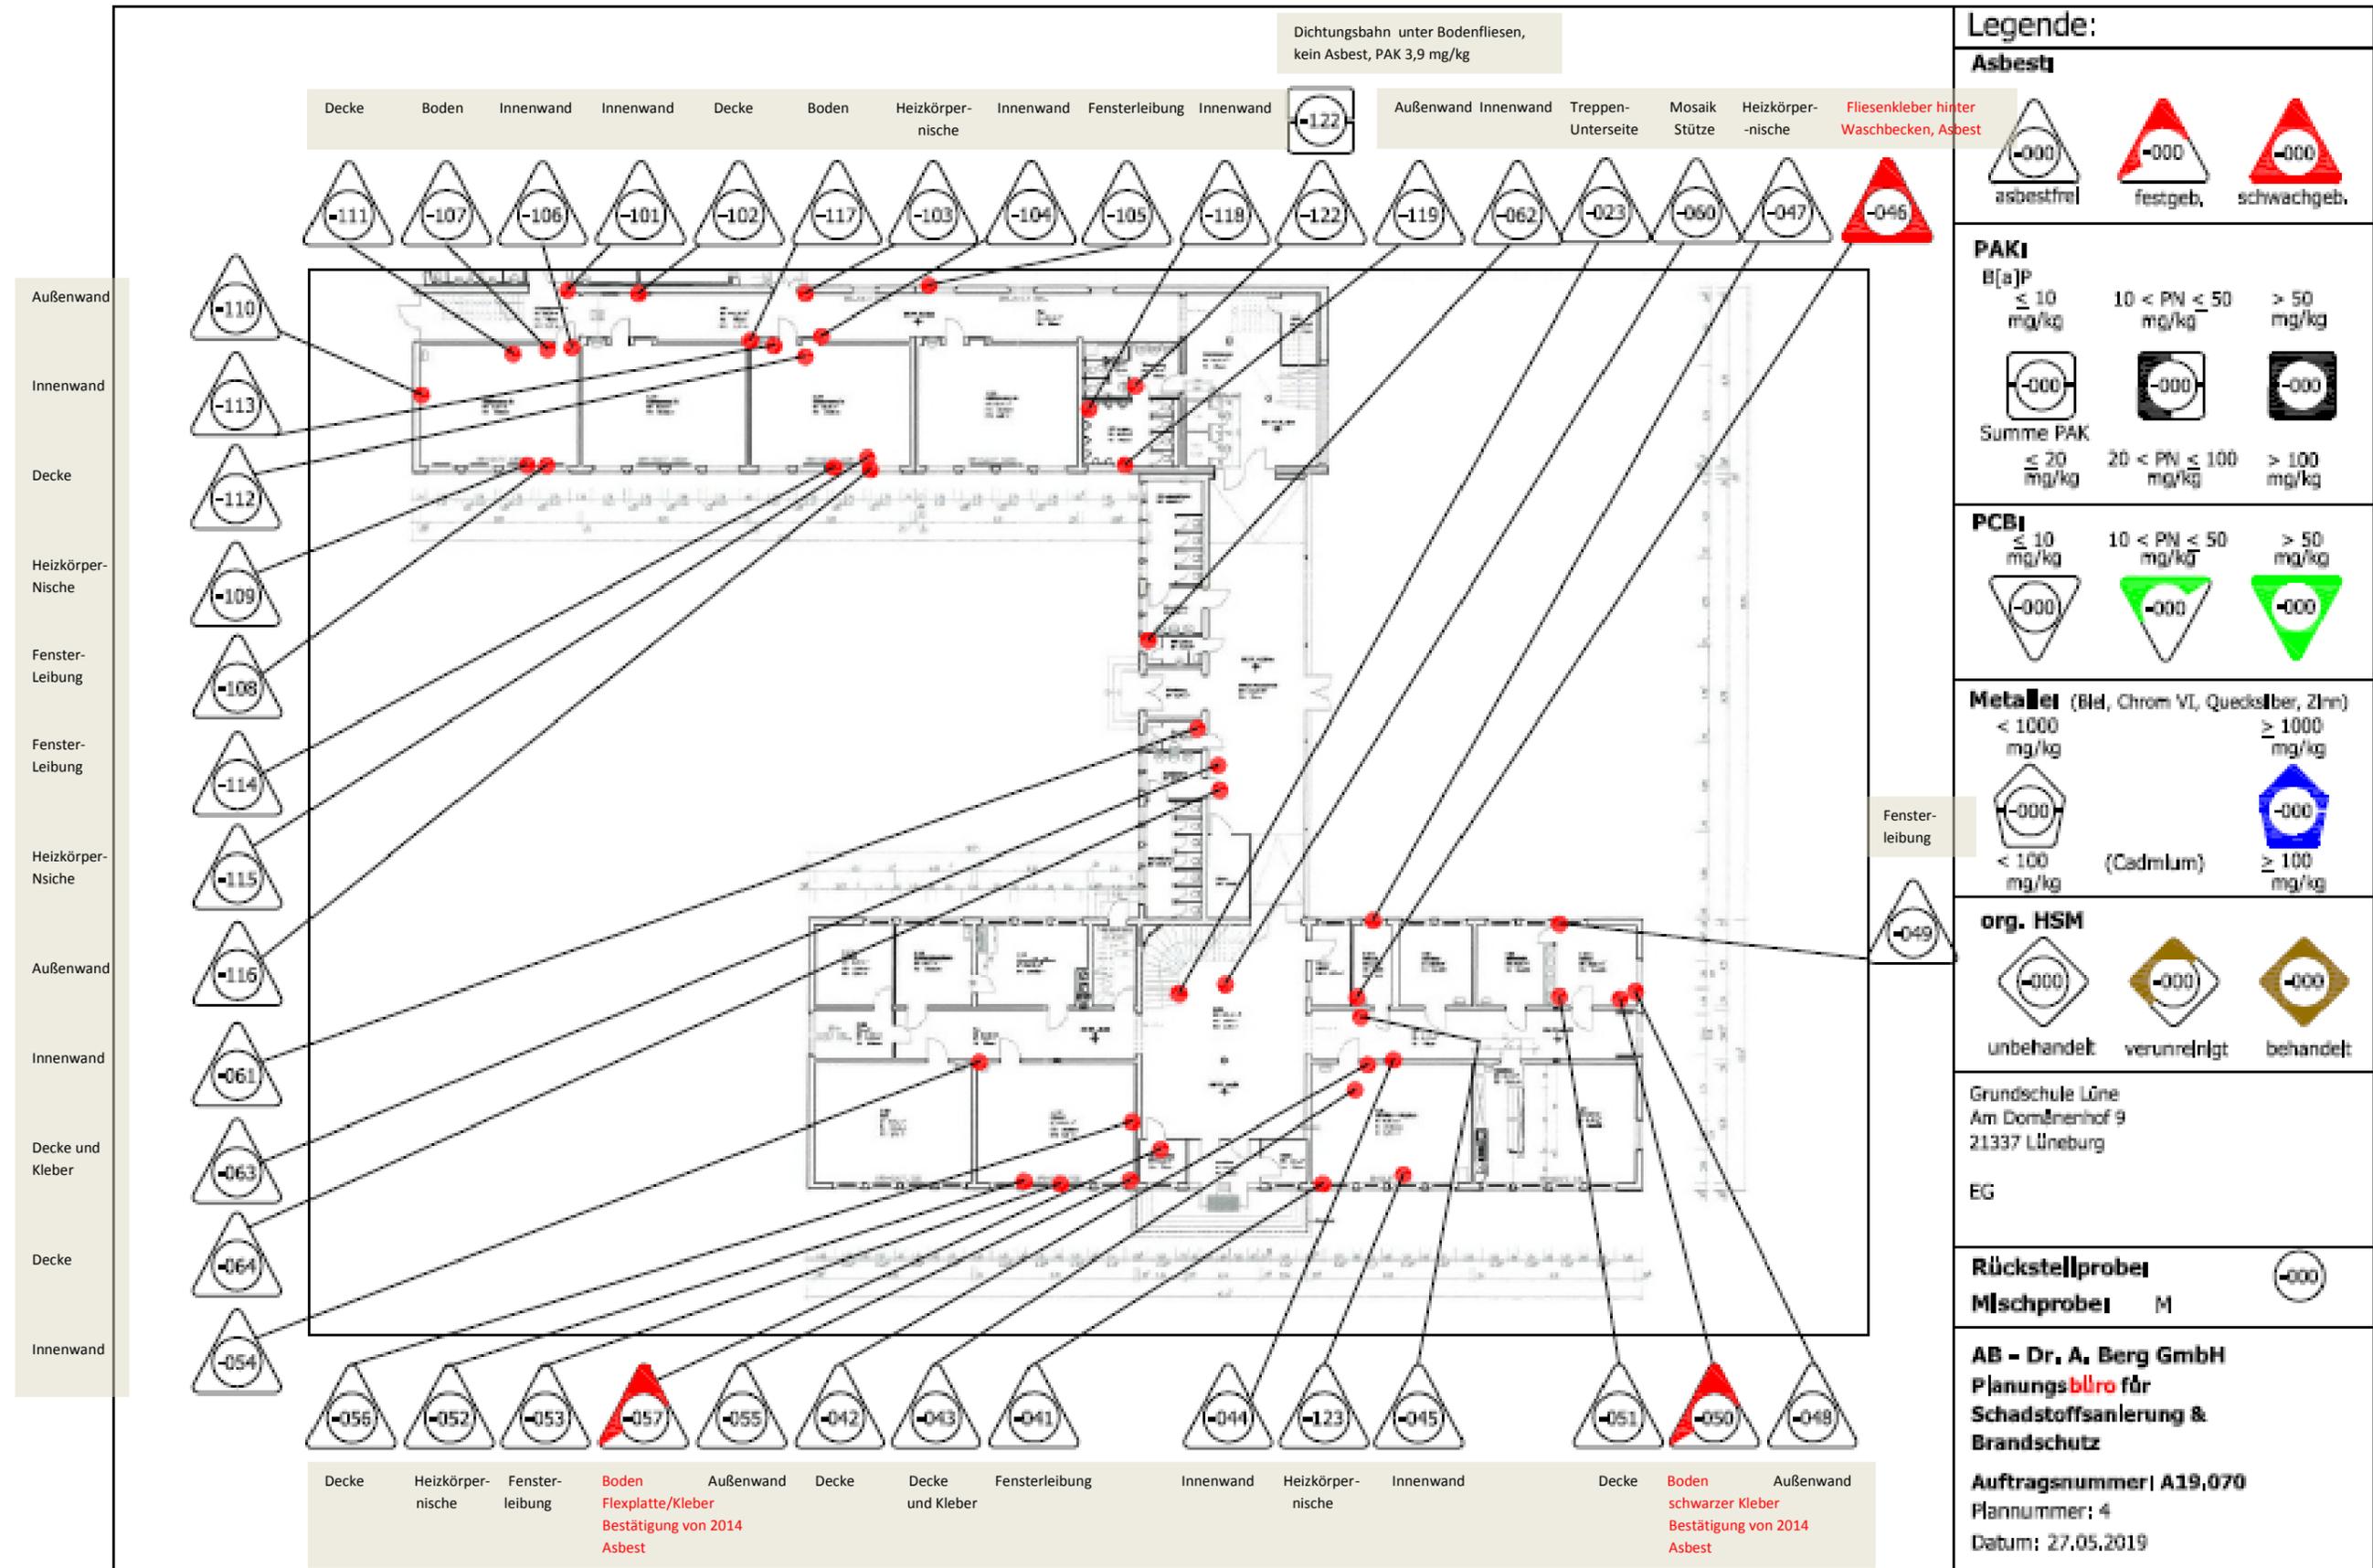
Innenwand Innenwand Decke Decke Außenwand Innenwand Decke Innenwand Heizkörper-
nische Heizkörper-
leibung Fenster-
wange Treppen-
wange

Außenwand
Fenster-
leibung
Heizkörper-
nische
Boden
Kleber
Asbest
Bestätigung
2014
Decke

Außenwand Innenwand Decke Heizkörper-
nische Decke Heizkörper-
nische Fensterleibung Außenwand Innenwand PVC ok
Kleber Asbest
